## Cas d'usage n°2 : Détection d'un défaut sur la bague interne du roulement de l'arbre rapide d'une éolienne

### Contexte et jeu de données

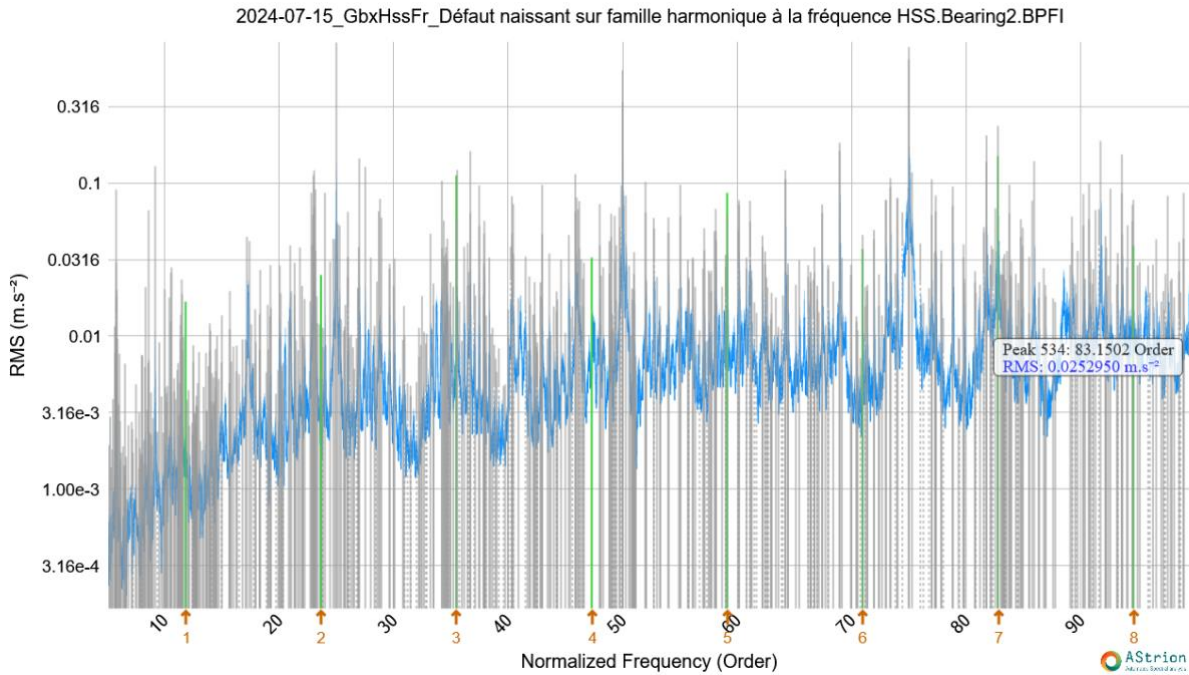
Sur la Figure 1 correspondant à la date du 15 juillet 2024, AStrion identifie les premières harmoniques de la BPFI du roulement Hss.Bearing2, encore peu énergétiques et indiscernables à l'œil nu dans le bruit spectral. C'est la capacité d'AStrion à regrouper ces pics en famille cohérente et à les suivre dans le temps qui rend la détection précoce possible. Sur la *Figure 2*, en mars 2025, la dégradation est avancée : la famille harmonique est très énergétique et AStrion détecte de nombreuses bandes latérales de modulation (sidebandes) de part et d'autre de chaque harmonique. Ces sidebandes sont physiquement caractéristiques d'un défaut de bague interne : celle-ci étant solidaire de l'arbre, le défaut tourne avec lui et module les chocs à la fréquence de rotation, générant ces raies symétriques dans le spectre. Pour des raisons de clarté, une seule famille de sidebandes est représentée sur la seconde figure, mais AStrion en détecte autour de chaque harmonique de la fréquence caractéristique BPFI du roulement.

Figure 1 : Spectre du signal du capteur GbxHssFr du 15/07/2024 — défaut naissant sur la famille BPF de Hss.Bearing2 illustré par la présence de pics fréquentiels à la fréquence caractéristique de la BPF du roulement et de ces harmoniques.

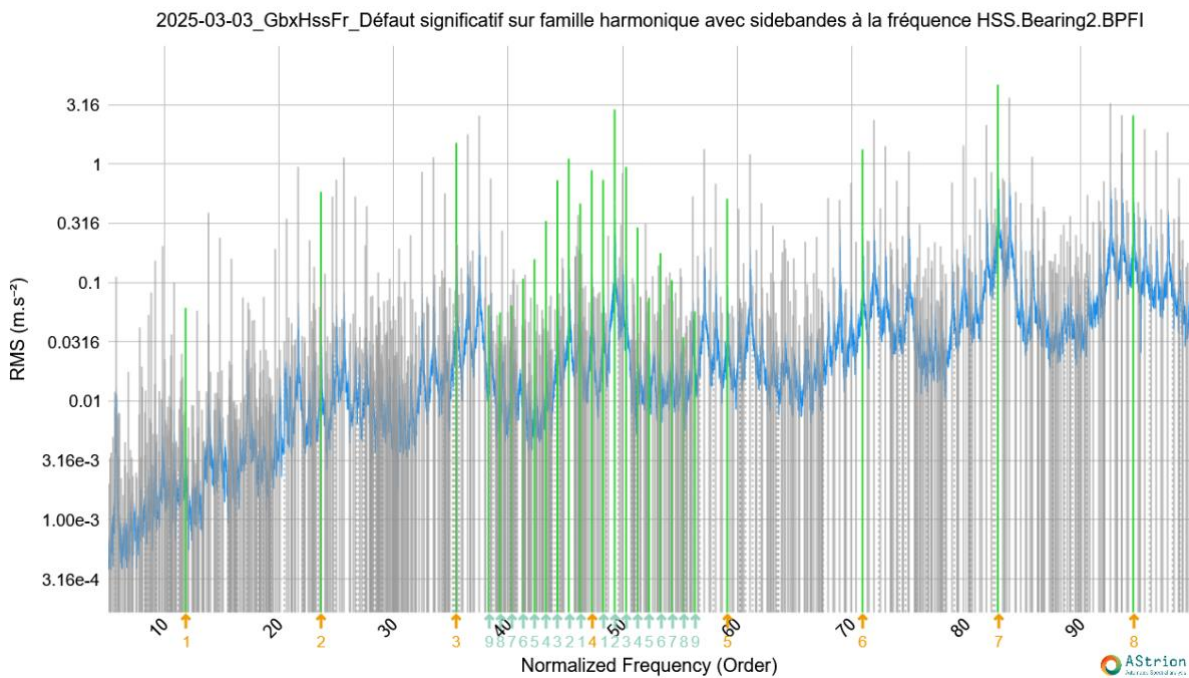
Figure 2 : Spectre du signal du capteur GbxHssFr du 15/07/2024 — défaut significatif sur la famille BPF de Hss.Bearing2 illustré par la présence de pics fréquentiels entourés de sidebandes de modulation à la fréquence caractéristique de la BPF du roulement et de ces harmoniques.

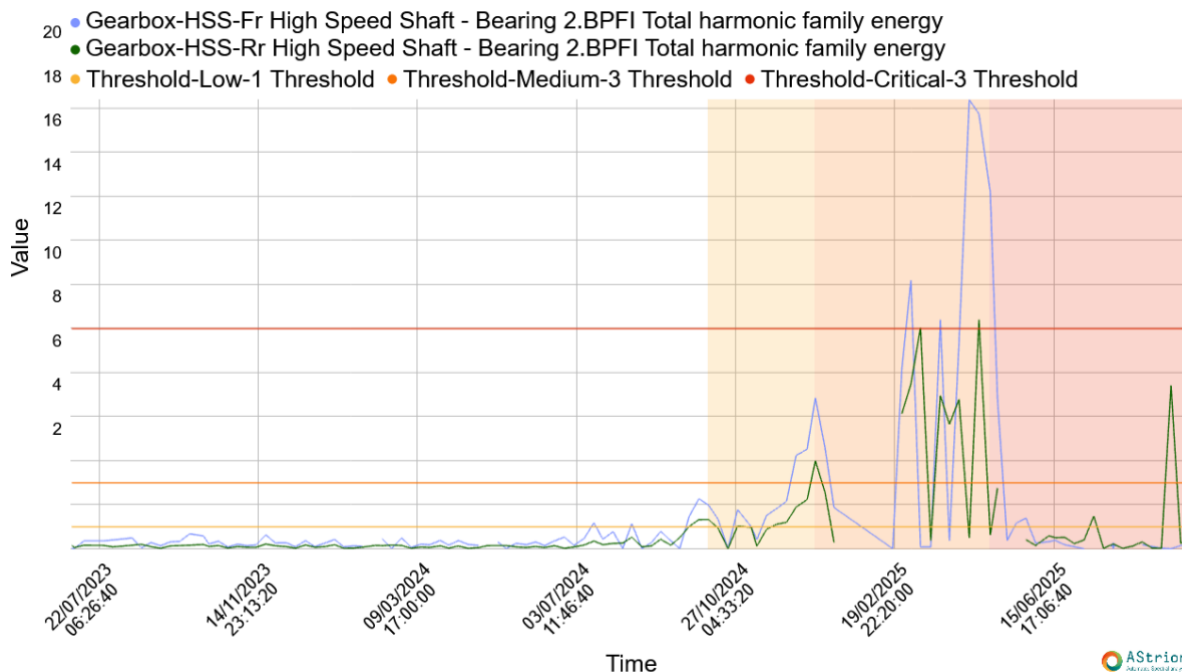
Figure 3 : Évolution de l'énergie totale de la famille harmonique sur Gearbox-HSS-Fr et Gearbox-HSS-Rr, avec seuils Low / Medium / Critical permettant de déclencher l'alarme.

La progression se déroule en phases distinctes : une première élévation de sévérité est détectée dès juillet 2024, une montée en niveau Medium à partir d'octobre 2024, puis des dépassements répétés du seuil Critical à partir de début 2025, peu avant l'intervention. Après la maintenance de mai 2025, l'énergie revient à un niveau très bas sur Gearbox-HSS-Fr, confirmant l'efficacité de l'intervention.

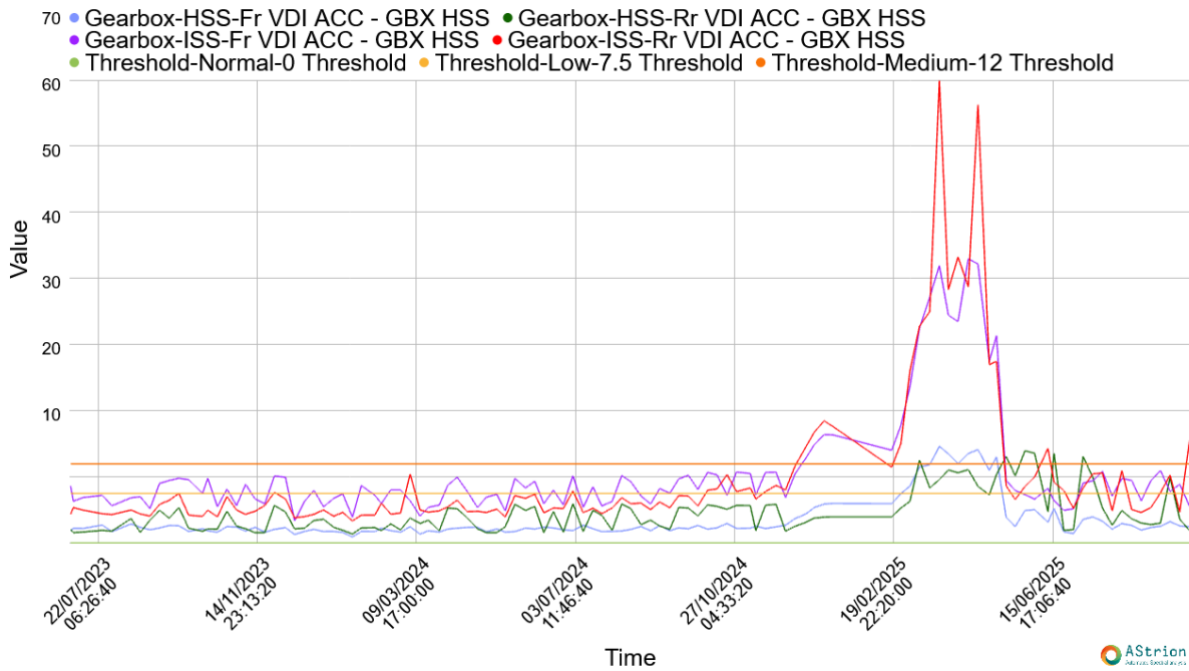
À titre de comparaison, la *Figure 4* présente l'évolution de l'indicateur normatif VDI 3834 – ACC, mesuré ici sur les deux mêmes capteurs HS. Cet indicateur n'a franchi le seuil Low qu'au 3 mars 2025 et le seuil Medium au 10 mars 2025, soit plus de 7 mois après la première détection d'Astrion sur l'indicateur spécifique. La *Figure 4* présente l'évolution de l'indicateur global de kurtosis (indicateur standard industriel sensible aux chocs). Cet indicateur a détecté une anomalie de manière tout aussi précoce que l'indicateur spécifique associé au roulement en défaut d'Astrion (alarme levée le 22 juillet 2024) mais aucun des deux indicateurs globaux **ne permet de localiser** le défaut sur un élément précis d'un roulement spécifique. C'est précisément cette double capacité — détection précoce et identification — qu'Astrion apporte.

Figure 4 : Évolution de l'indicateur VDI 3834 (ACC – GBX HSS) sur les capteurs Gearbox-HSS-Fr et Gearbox-HSS-Rr.

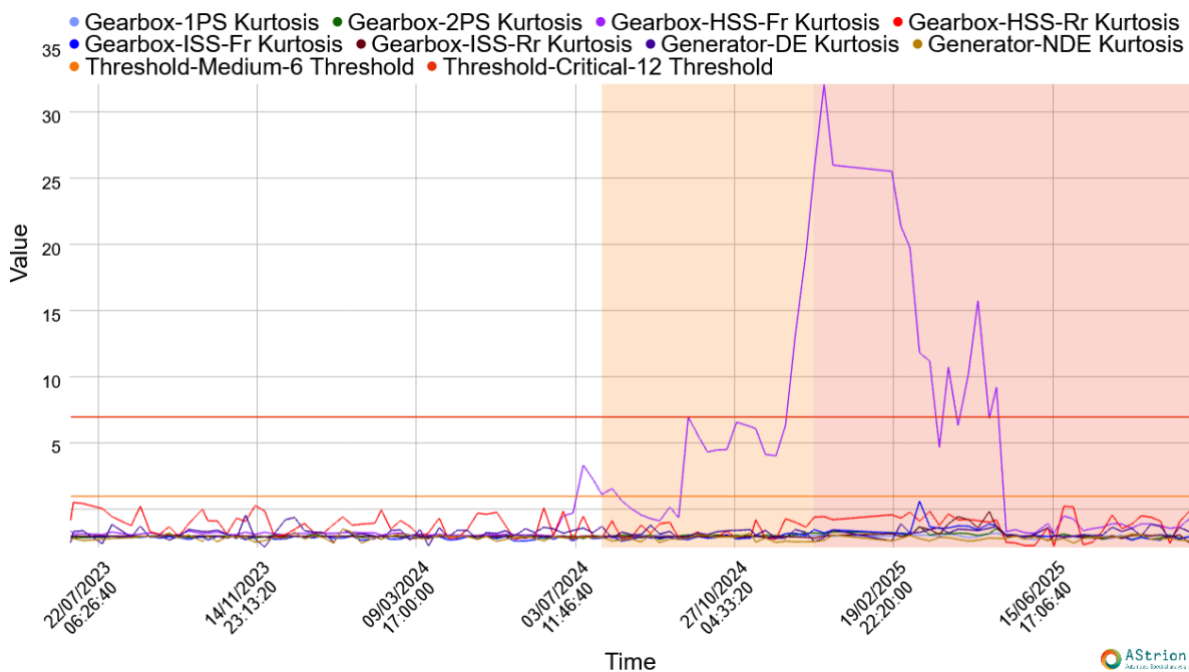
Figure 5 : Evolution de l'indicateur de chocs global (Kurtosis) sur l'ensemble des capteurs.

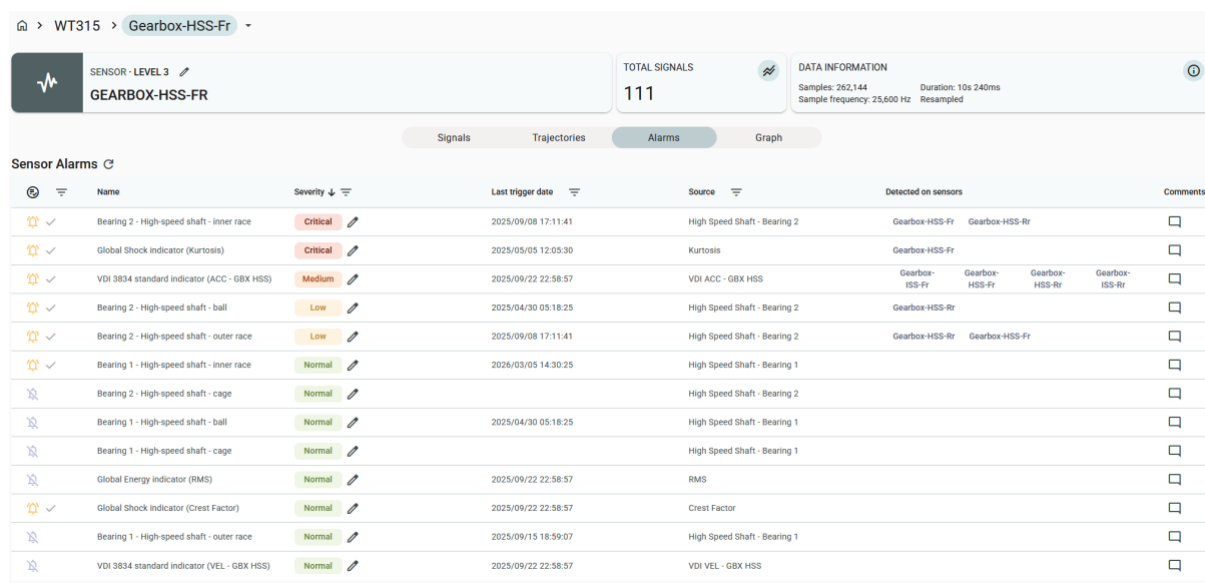
Le tableau de bord présente les alarmes actives sur le capteur Gearbox-HSS-Fr — chaque capteur dispose de sa propre vue équivalente. Deux alarmes atteignent le niveau Critical sur ce capteur : la BPFI de Hss.Bearing2

(détectée également sur Gearbox-HSS-Rr) et le kurtosis global. Des alarmes de niveau Medium et Low apparaissent sur d'autres éléments du même roulement (bague externe, bille) : ce phénomène est physiquement cohérent, un défaut localisé sur un élément d'un roulement excitant mécaniquement les fréquences des autres éléments constitutifs. Ces alarmes secondaires corroborent le diagnostic sans remettre en cause la localisation primaire du défaut sur la bague interne.

Figure 6 : Vue du tableau de bord des alarmes Astrion — capteur Gearbox-HSS-Fr.
